INFORME N° 685/16

**Informe de Ocupación y Uso de Bienes del Estado**

**Godoy Cruz 2043**

**INFORME RESPECTO DEL USO Y ESTADO DE OCUPACIÓN DE INMUEBLES  
DEL ESTADO NACIONAL ARGENTINO****A. DATOS DEL RELEVAMIENTO****Responsable del relevamiento/ informe:** Herrero, Victoriano.**Fecha y hora de la inspección:** 06/12/2016, 14:00 Hs.**Referencia:** ME-2016-02007517-APN-AABE-JGM **CIE:** 0200010582**B. DATOS DEL INMUEBLE****UBICACIÓN:****CABA****Barrio:** Palermo**Calles que delimitan el inmueble:** Godoy Cruz, Costa Rica, Oro y Nicaragua**Coordenadas :** -34.5850046 / -58.4322773**JURISDICCIÓN:****Organismo:** AYSA**Nº de Inventario:** S/D**Universo:** S/D**INFORMACIÓN CATASTRAL:****Nomenclatura Catastral:** 19-088-014**Nº de Partida:** 428885**Superficie:** S/D**Afectaciones y restricciones:** S/D**SUPERFICIES:****Superficie aproximada del predio:** 686.00 m<sup>2</sup>**Superficie aproximada de las edificaciones:** 313.00 m<sup>2</sup>**USO DEL SUELO SEGÚN NORMATIVA:****Área:****Uso:** R2b I**CONTACTO LOCAL:****Nombre y apellido:** Luciano Pantanali**Cargo y/o función:** Departamento de Gestión Judicial-Dirección de Recursos Humanos**Nro. de teléfono:** 6319-2369/1852**Correo el

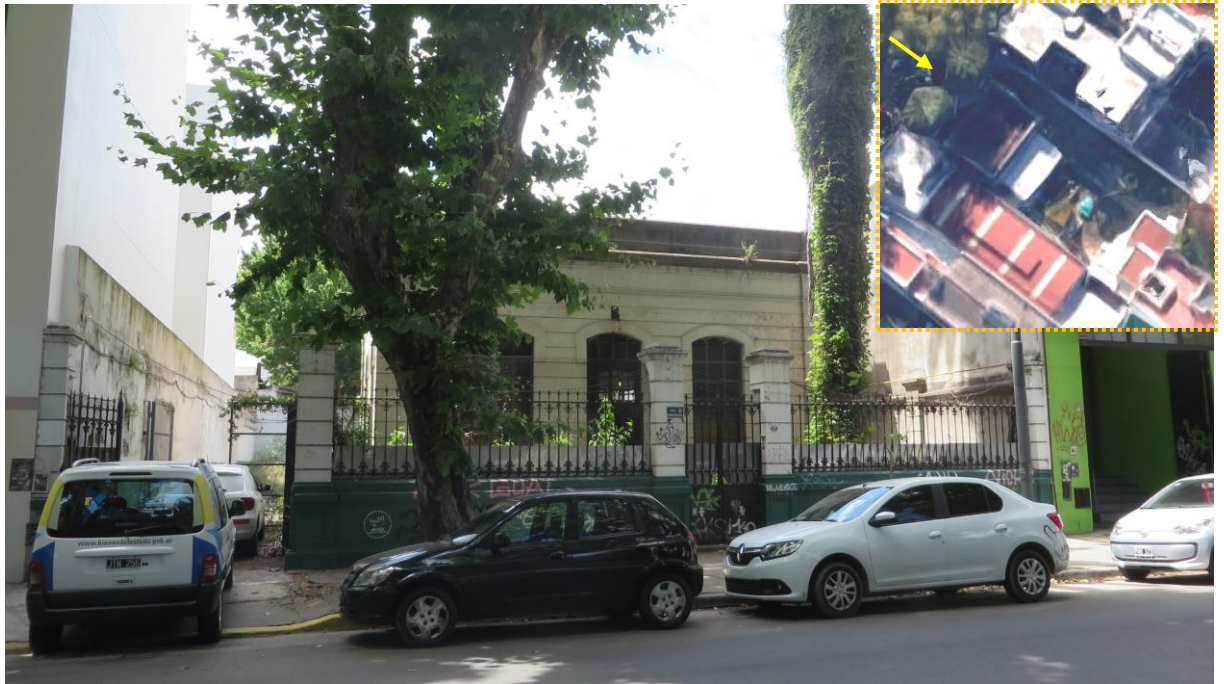
1\_Fachada del inmueble sobre la calle Godoy Cruz.

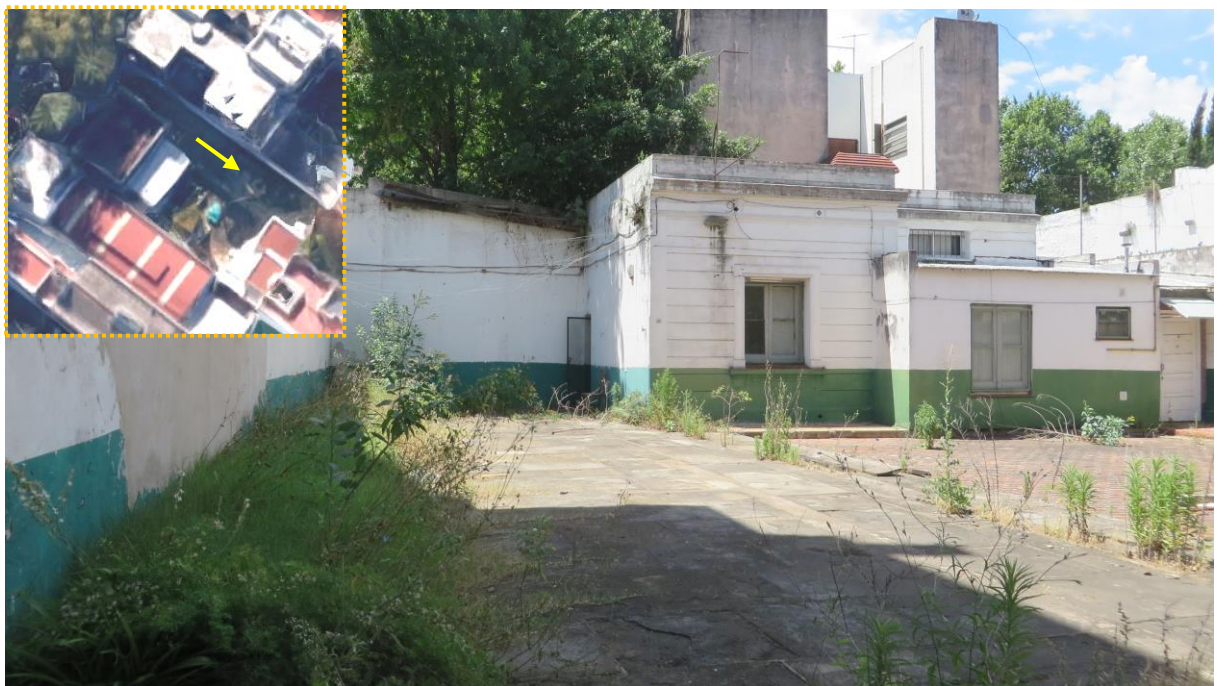
2\_Vivienda en el fondo del inmueble.

- La vivienda del fondo está en regular estado de conservación ya que estuvo ocupada hasta fines del 2015. En la actualidad se encuentra desocupada.
- La ex casa de bombas está en mal estado de conservación y muy deteriorada. También está desocupada.

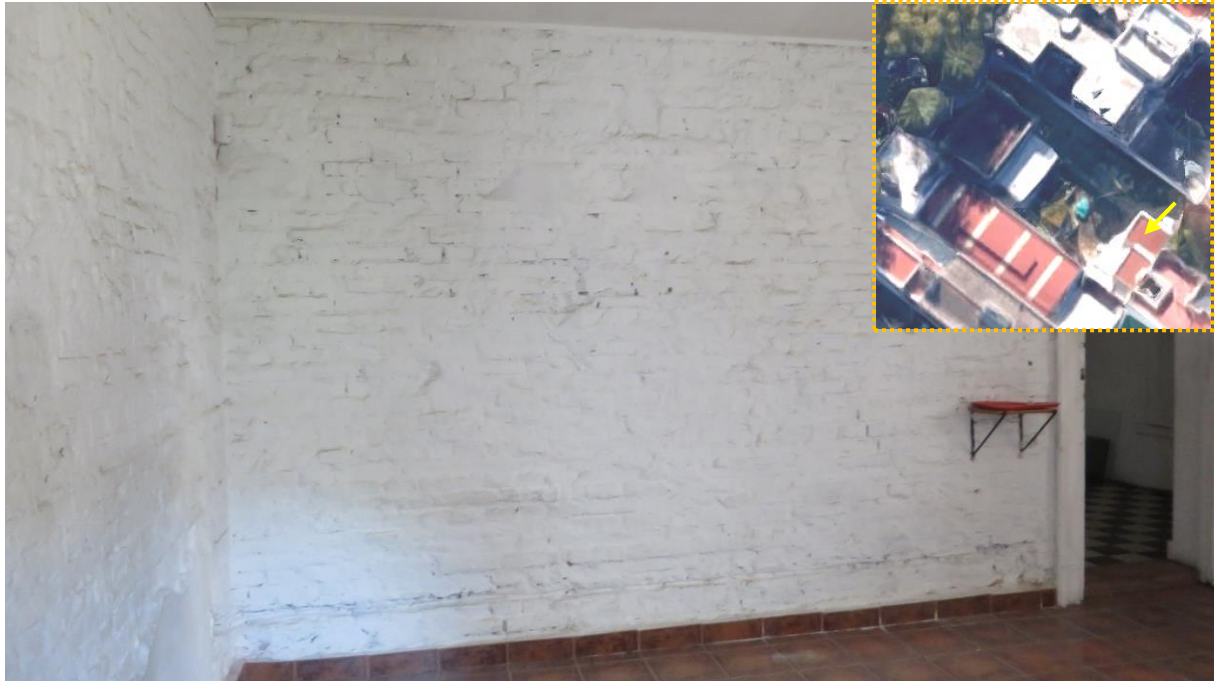
3\_Ambiente en el interior de la vivienda.

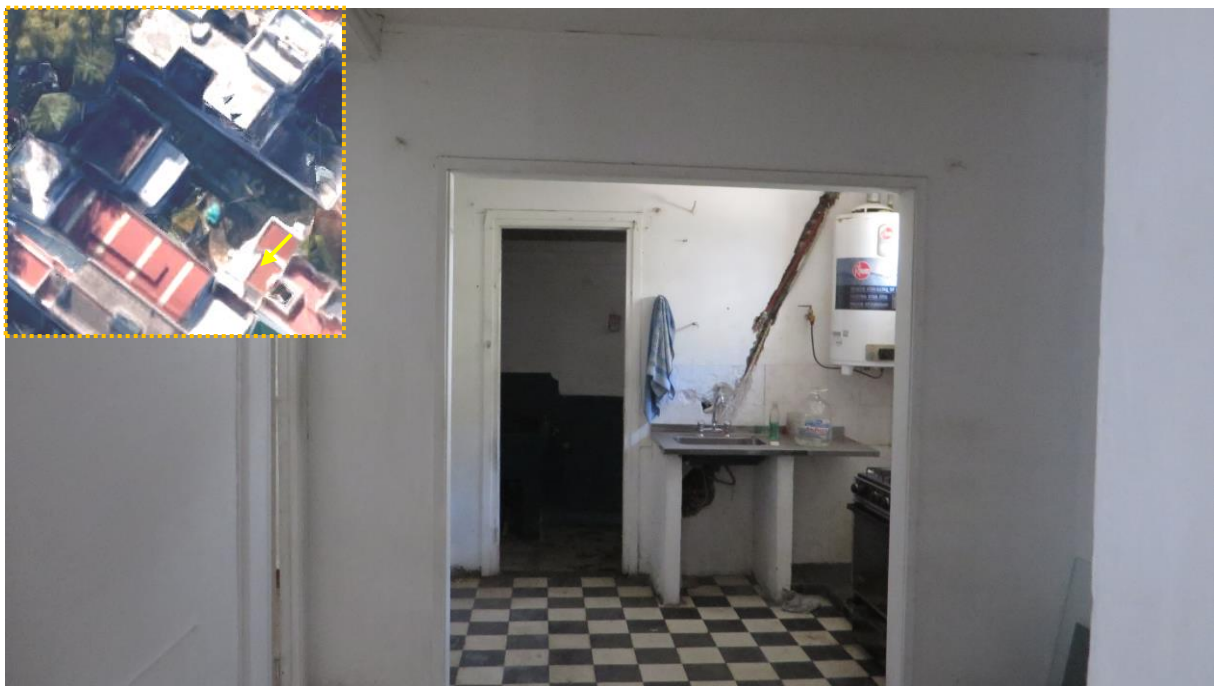
4\_Cocina en el interior de la vivienda.

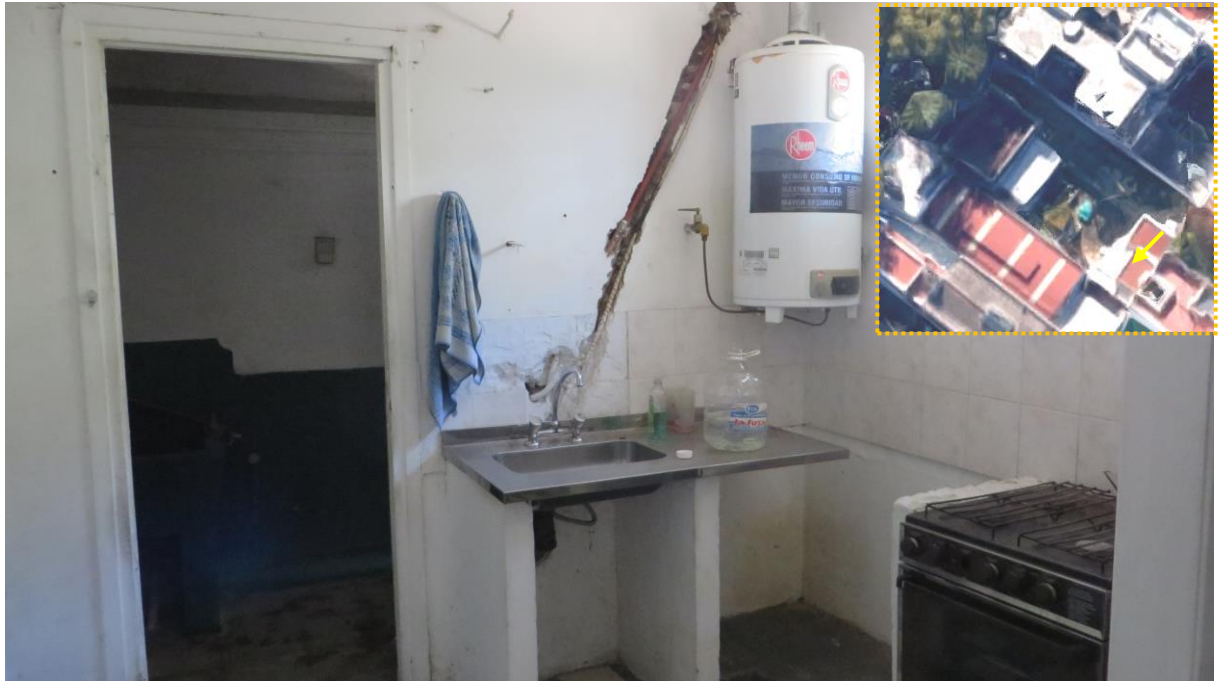
5\_Cocina en el interior de la vivienda.

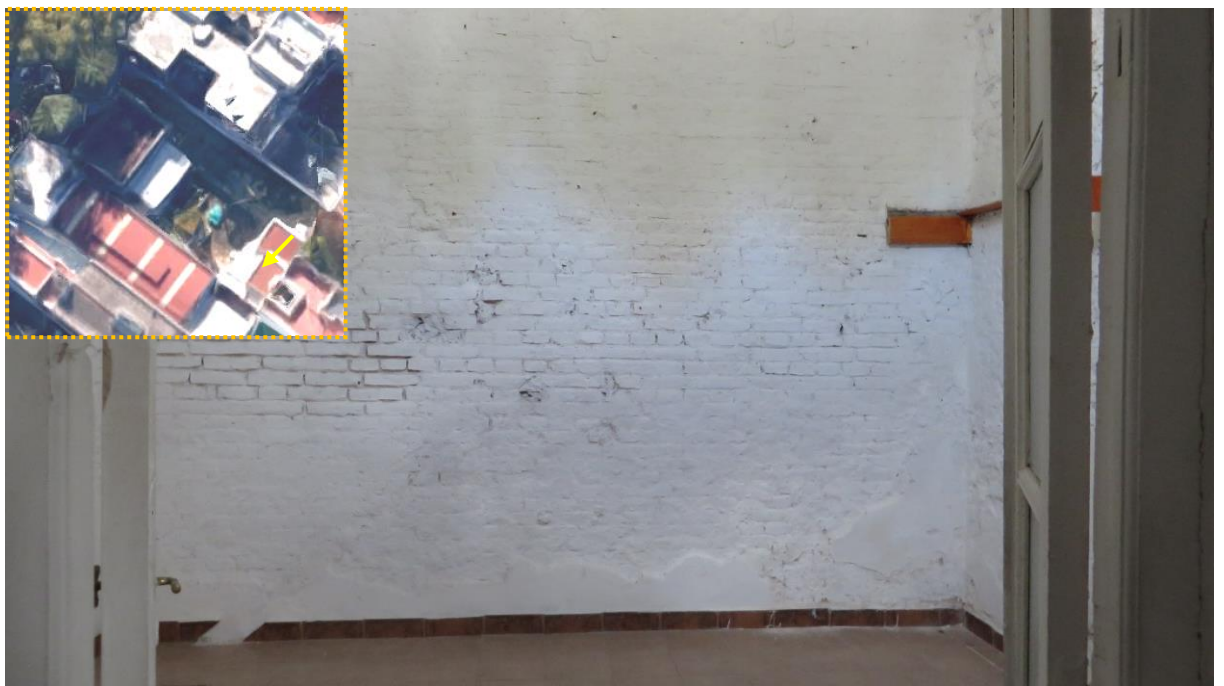
6\_Ambiente en el interior de la vivienda.

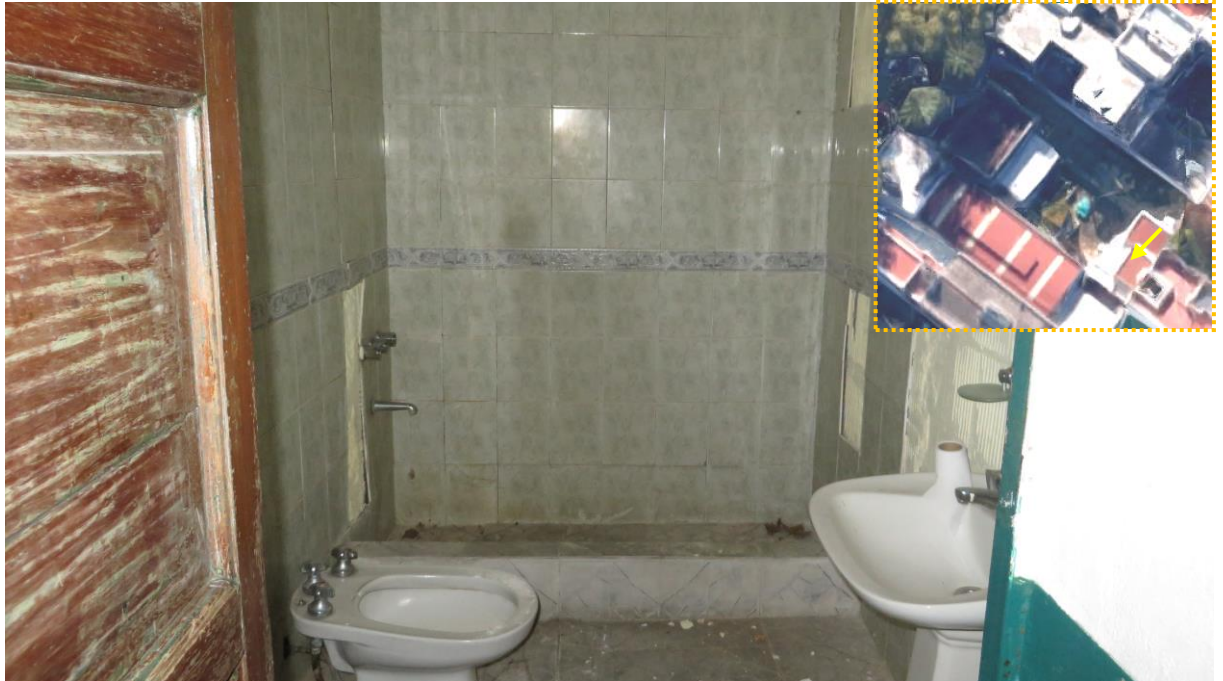
7\_Baño en el interior de la vivienda.

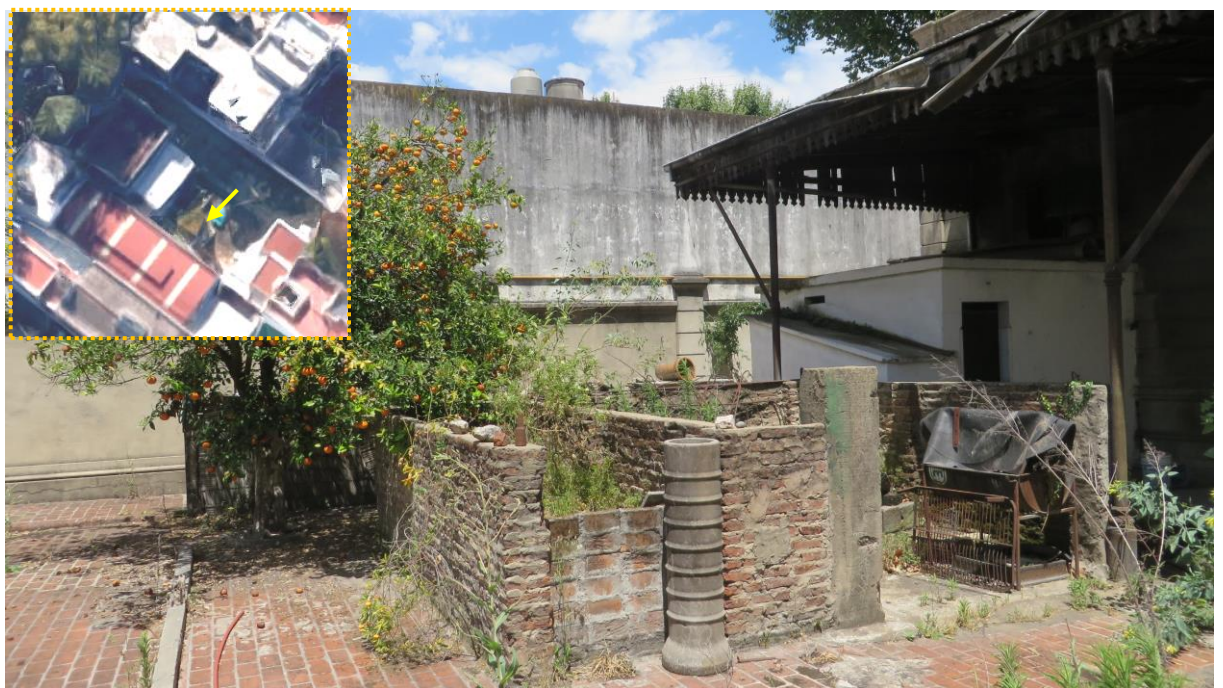
8\_Contrafrente de la ex Casa de Bombas.

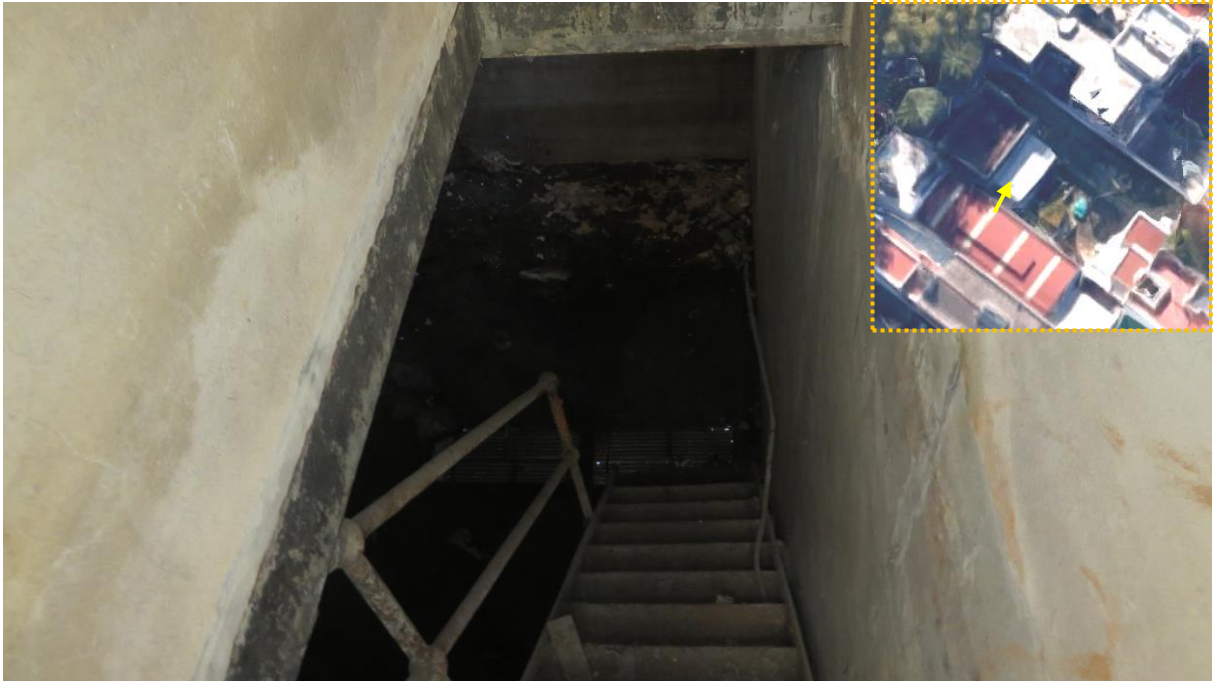
9\_Subsuelo de la ex Casa de Bombas.

El inmueble bajo jurisdicción de la firma AYSA está compuesto de dos edificaciones. En el fondo se encuentra una pequeña vivienda (Imagen 2) de dos ambientes (Imágenes 3/6) con cocina (Imagen 5) y baño (Imagen 7). En el frente se encuentra la ex casa de bombas con el subsuelo cubierto de agua (Imagen 9) y un ambiente en mal estado de conservación (Imágenes 10/11). El frente del inmueble se encuentra con abundante vegetación.

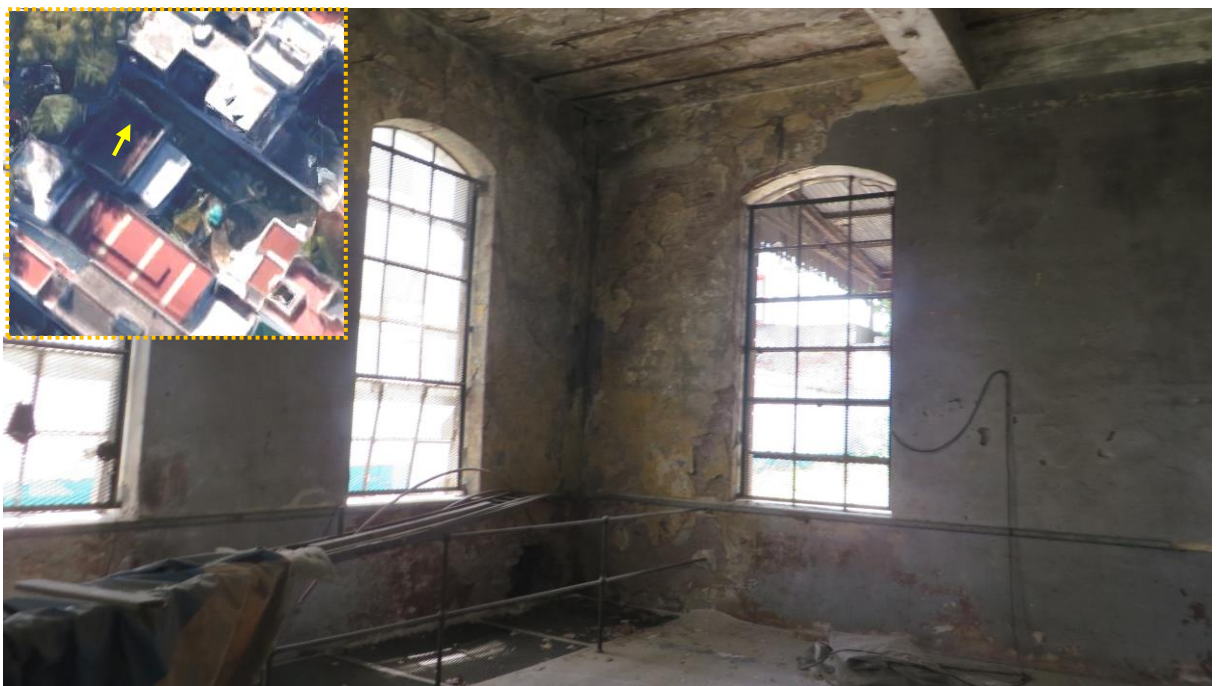
10\_Interior de la ex Casa de Bombas.

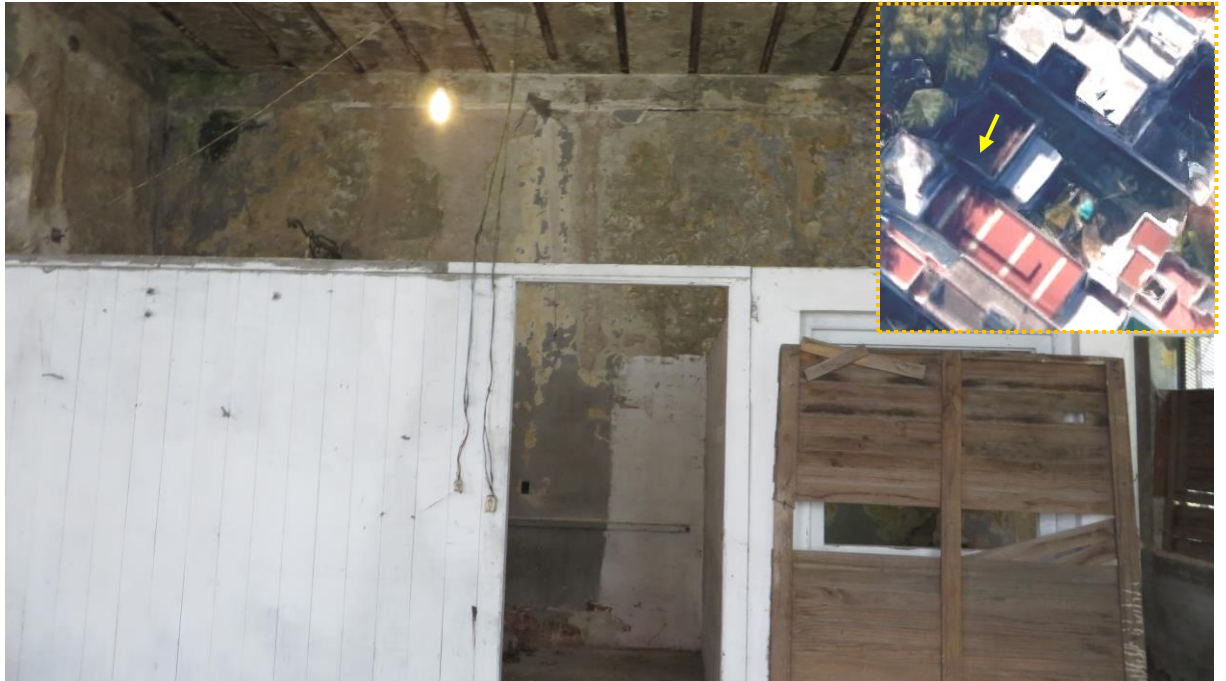
11\_Interior de la ex Casa de Bombas.

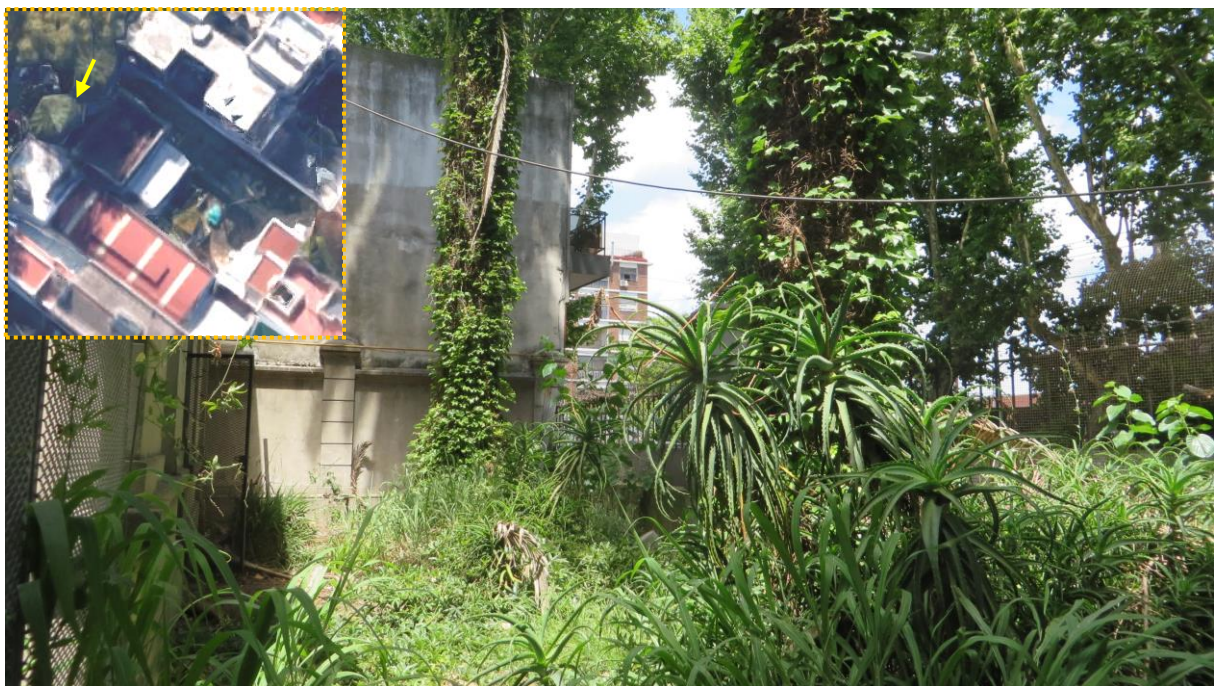
11\_Frente de la ex Casa de Bombas.
